**STATINIO STOGO KONSTRUKCIJŲ
DALINĖS EKSPERTIZĖS AKTAS****Įskaitinis originalo egz. Nr. _**
2022-10-06 Nr. 1476-EA-1005.1
Kaunas**PASTATAS – GAMYBOS PASKIRTIES PASTATAS 2P1/g (UNIK. NR. 1997-3020-9148) SU PRIESTATU 1p1/b,
PASTATAS – SANDĖLIS 3I1/b (UNIK. NR. 1997-3020-9348) TECHNIKOS G. 7G, KAUNAS**

- 2.1. Atlikti statinių: „Pastatas – Gamybos paskirties pastatas **2P1/g** (Unik. Nr. 1997-3020-9148) su priestatu **1p1/b**, Pastatas – Sandėlis **3I1/b** (Unik. nr. 1997-3020-9348) Technikos g. 7G, Kaunas“ esamų stogo konstrukcijų ekspertizę ir nustatyti ar yra galimybė stogus papildomai apkrauti fotovoltinės jėgainės elementais.

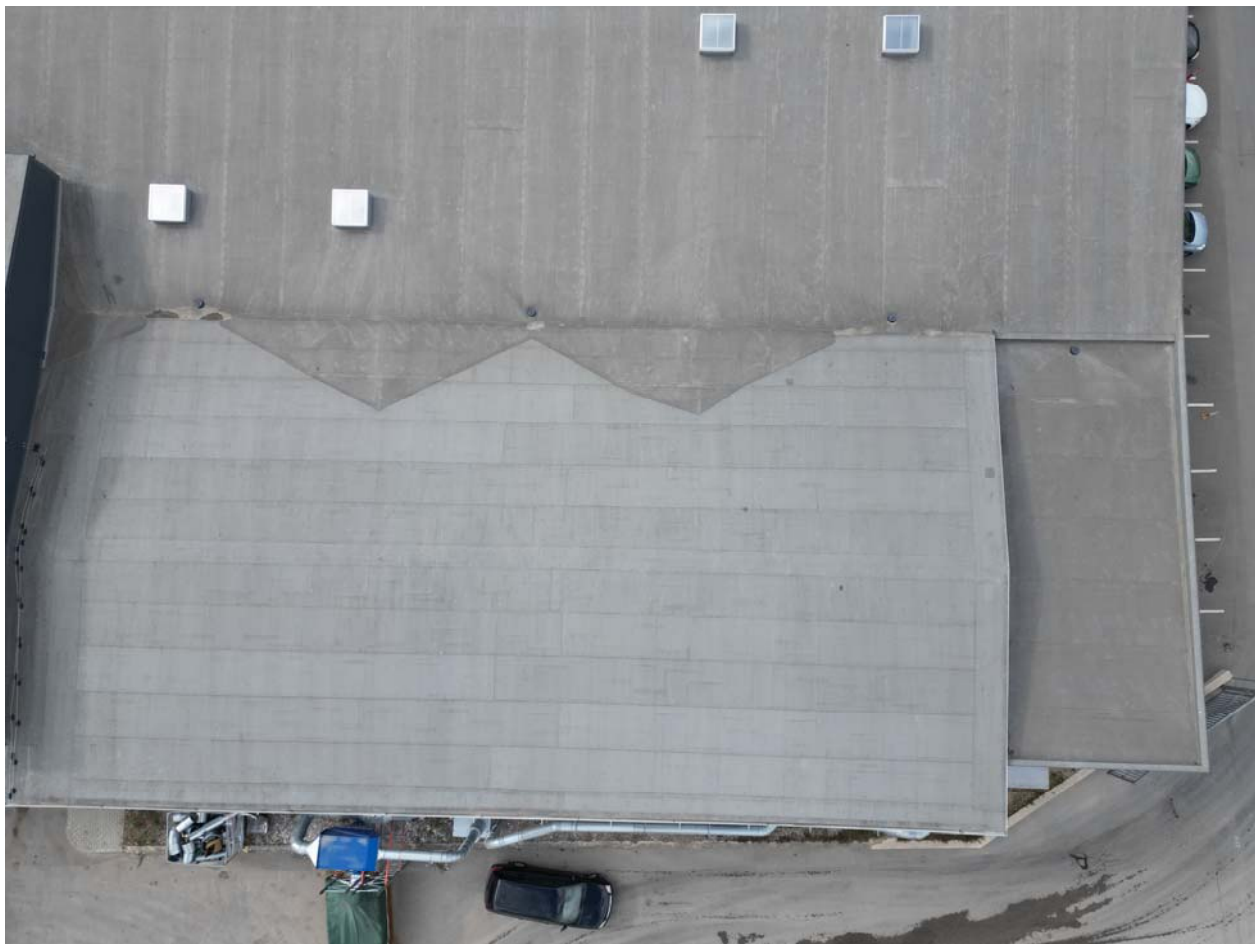
Išanalizavus statinio **2P1/g** (Unik. Nr. 1997-3020-9148) su priestatu **1p1/b** konstrukcijų būklę galima konstatuoti, kad konstrukcijos neturi 2 ir aukštesnės pavojingumo kategorijos defektų.

103 pav. Statinio 2P1/g stogo fotofiksacija

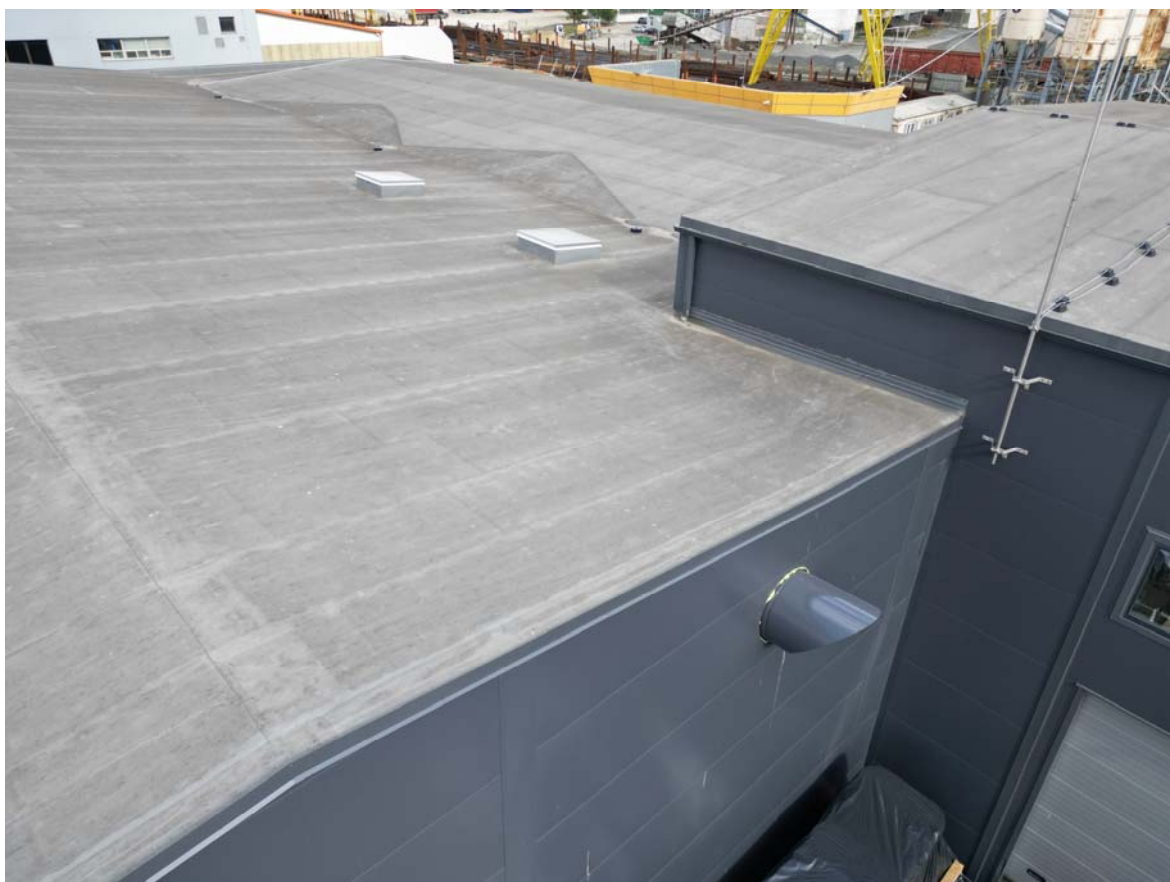
104 pav. Statinio 2P1/g stogo fotofiksacija

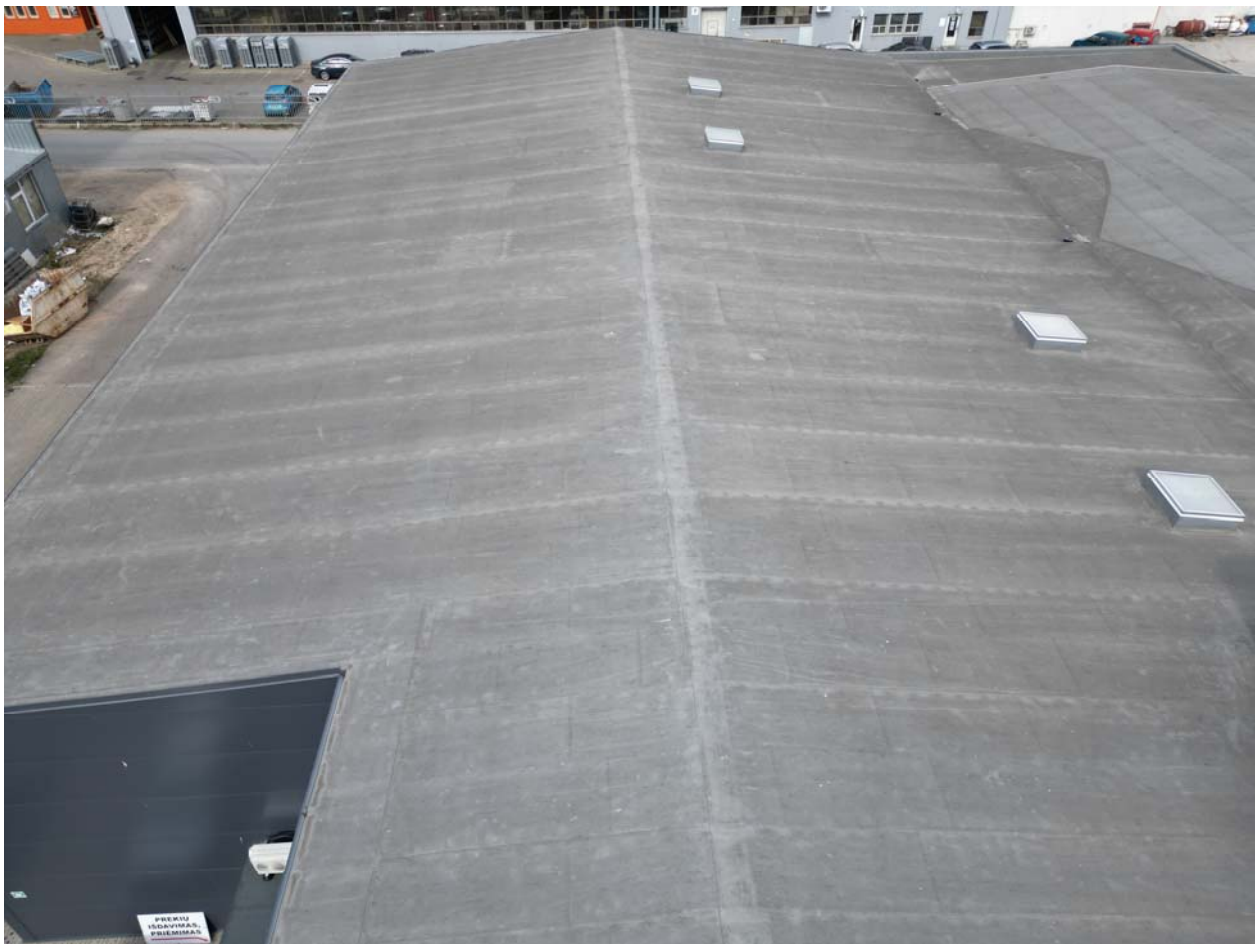
Išanalizavus statinio **2P1/g** (Unik. Nr. 1997-3020-9148) su priestatu **1p1/b** stogo konstrukcijų būklę ir ją palyginus su "statinio avarinės būklės požymiais", pateiktais STR 1.03.01:2016 priedo Nr.1 , lentelėje Nr.1, galima konstatuoti, kad stogo konstrukcijos neturi avarinės būklės požymių.

201 pav. Statinio 2P1/g priestato 1p1/b stogo fotofiksacija

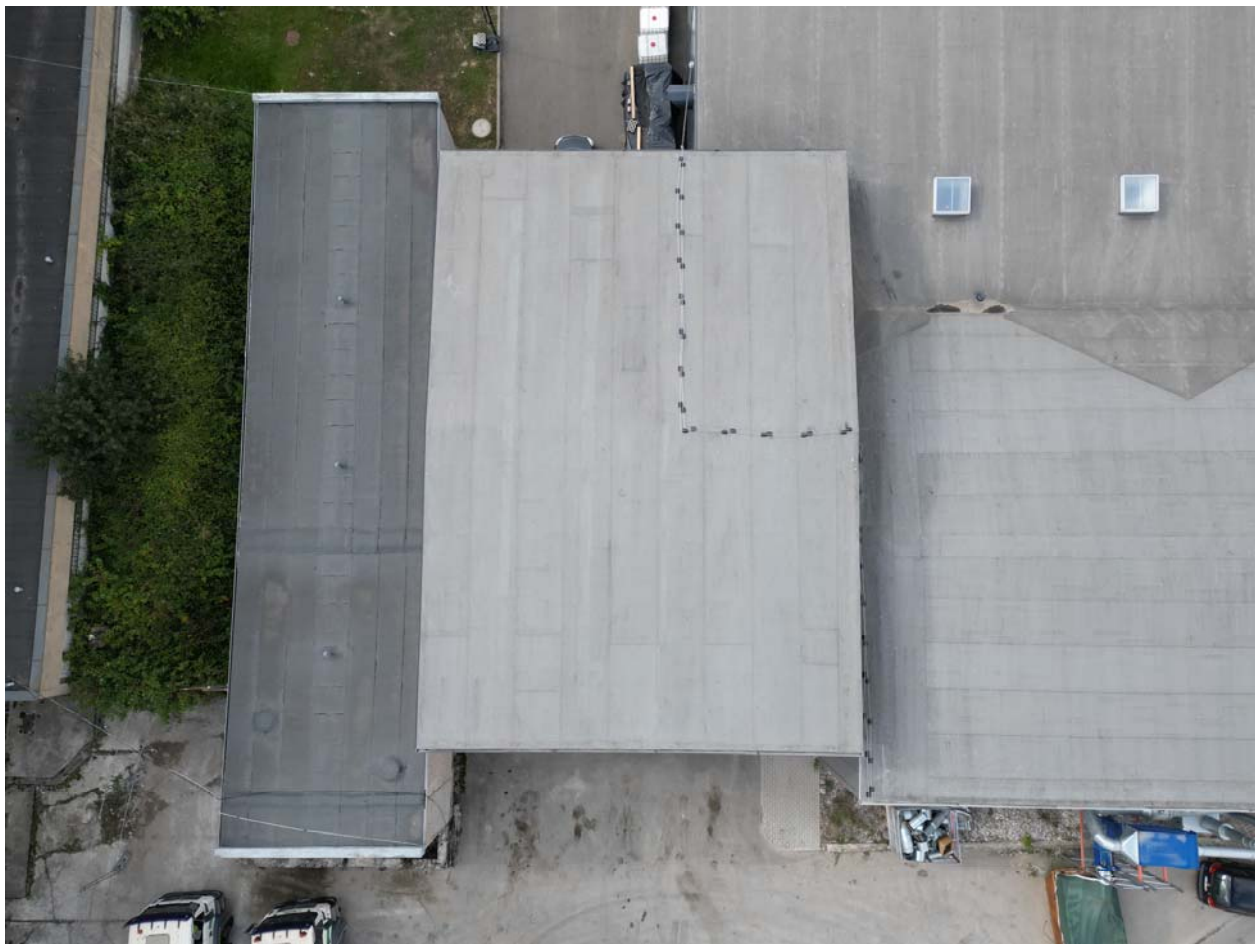
Išanalizavus statinio **311/b** (Unik. nr. 1997-3020-9348) stogo konstrukcijų būklę ir ją palyginus su "statinio avarinės būklės požymiais", pateiktais STR 1.03.01:2016 priedo Nr.1 , lentelėje Nr.1, galima konstatuoti, kad stogo konstrukcijos neturi avarinės būklės požymių.

Išanalizavus statinio **311/b** (Unik. nr. 1997-3020-9348) stogo gelžbetoninių konstrukcijų būklę galima konstatuoti, kad konstrukcijos **neturi** 2 ir aukštesnės pavojeingumo kategorijos defektų.

301 pav. Statinio 311/b stogo fotofiksacija

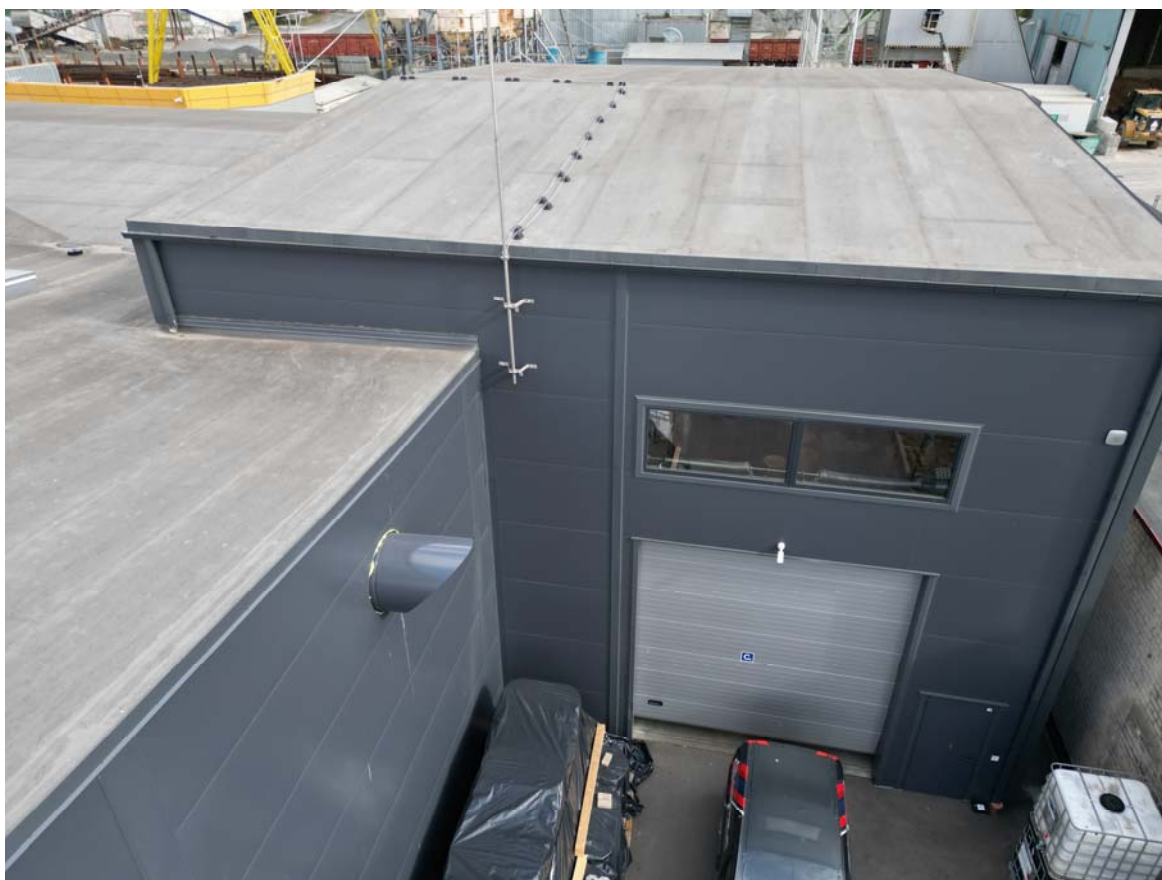
302 pav. Statinio 311/b stogo fotofiksacija
