**STATINIO STOGO KONSTRUKCIJŲ  
DALINĖS EKSPERTIZĖS AKTAS****Įskaitinis originalo egz. Nr. \_  
2022-10-06 Nr. 1476-EA-1005  
Kaunas****PASTATAS – ADMINISTRACINIS PASTATAS 1B2/b (UNIK. NR. 1997-3020-9015) TECHNIKOS G. 7, KAUNAS**

- 2.1. Atlikti statinio: „Pastatas – Administracinis pastatas **1B2/b** (Unik. Nr. 1997-3020-9015) Technikos g. 7, Kaunas“ esamų stogo konstrukcijų ekspertizę ir nustatyti ar yra galimybė stogus papildomai apkrauti fotovoltinės jėgainės elementais.

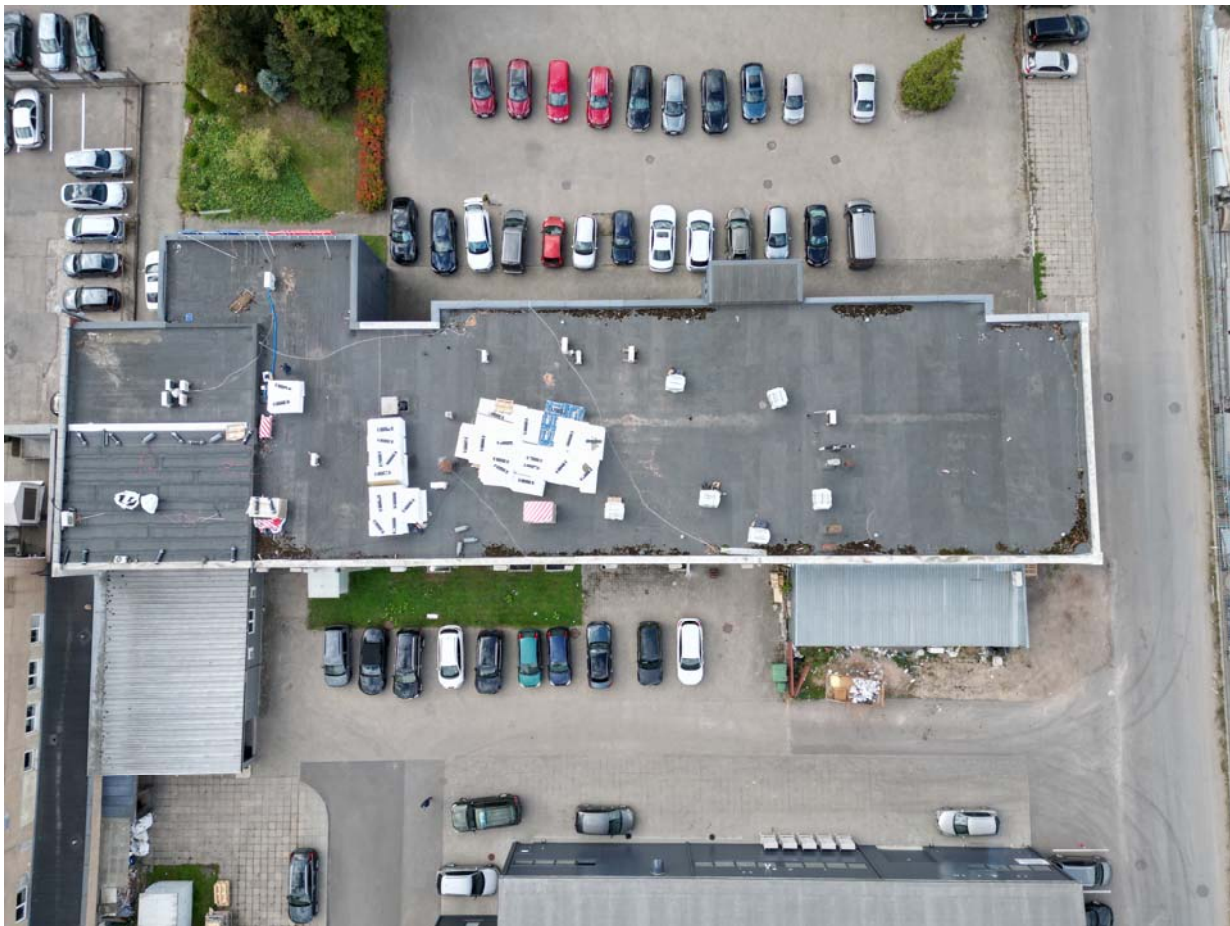
01 pav. Statinio 1B2/p stogo fotofiksacija

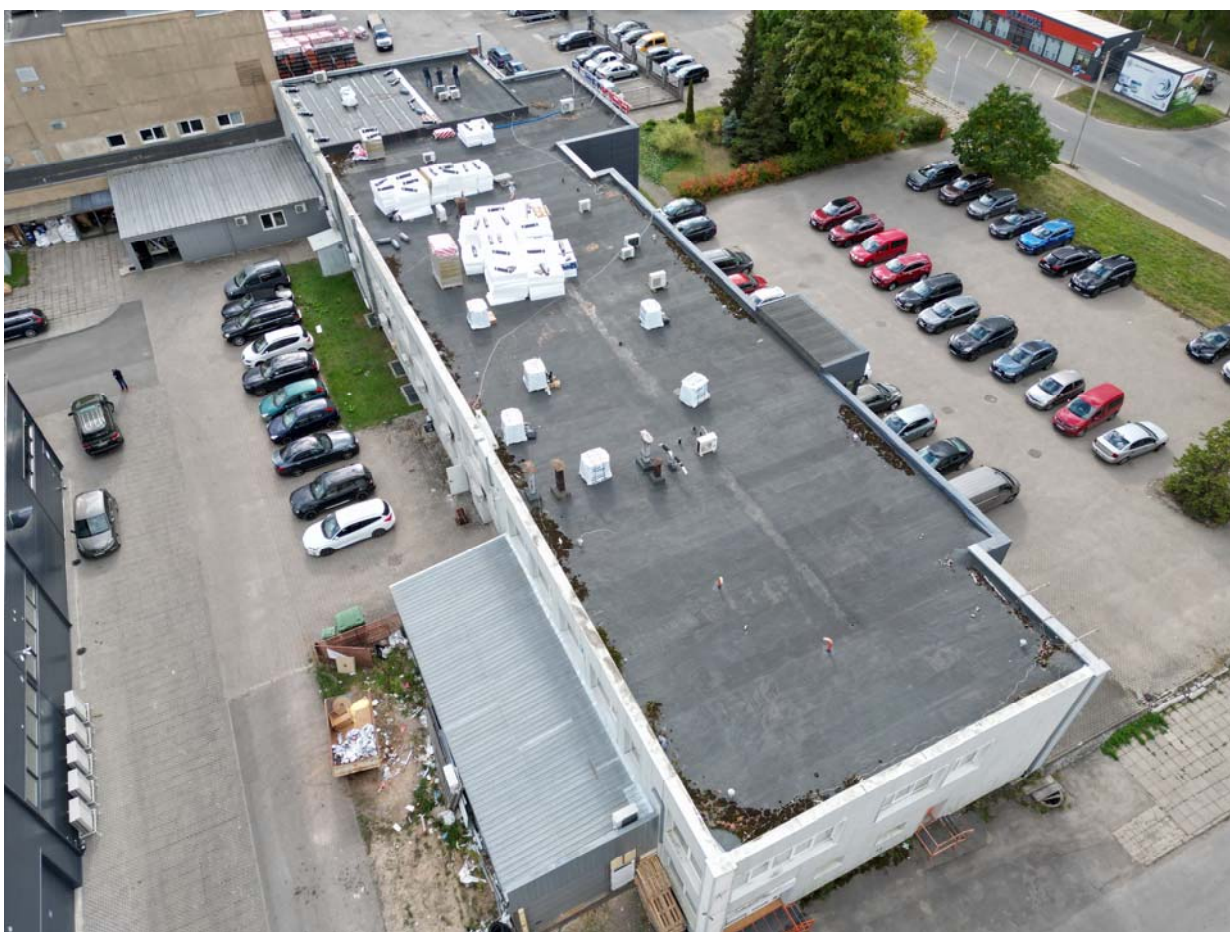
02 pav. Statinio 1B2/p stogo fotofiksacija

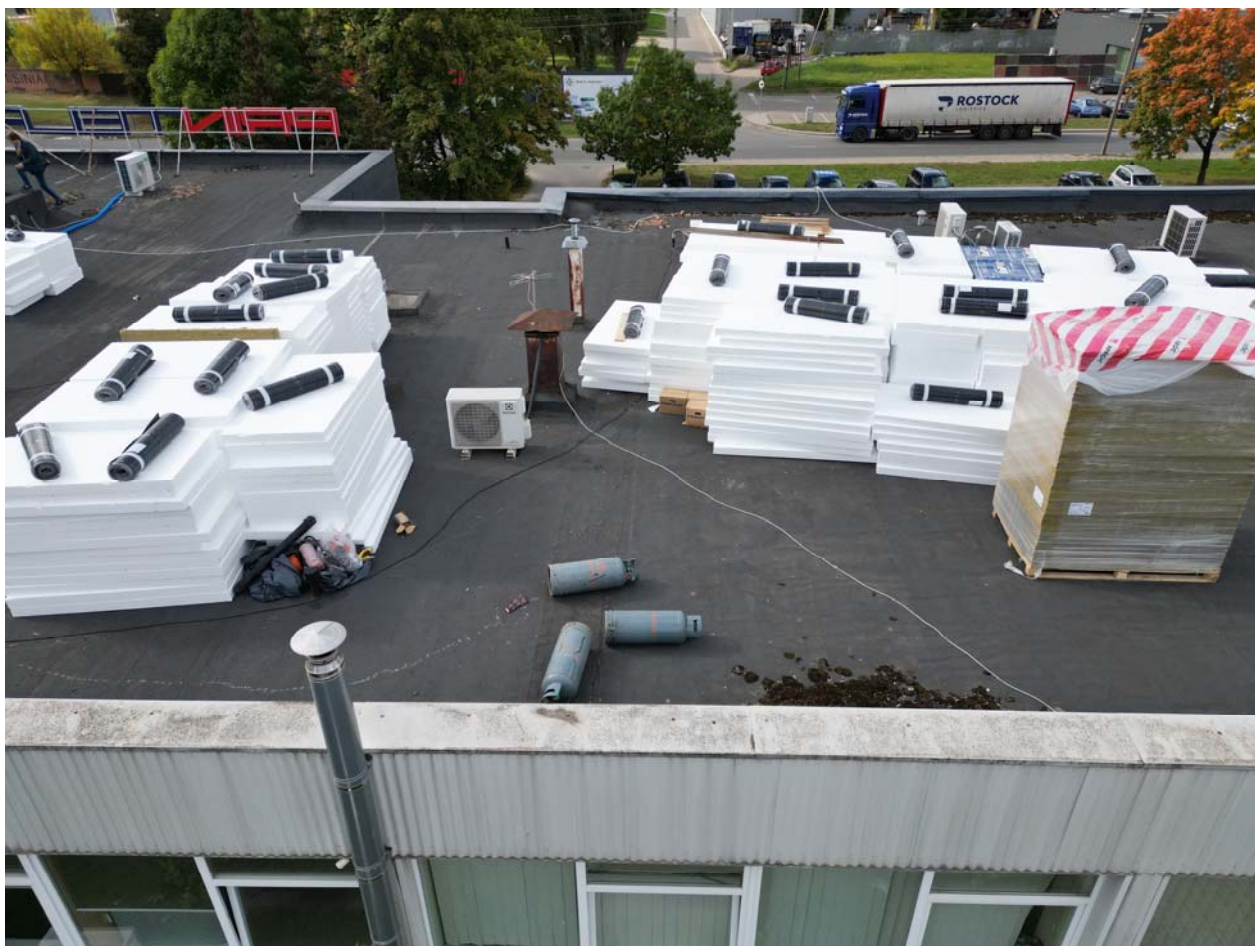
03 pav. Statinio 1B2/p stogo fotofiksacija

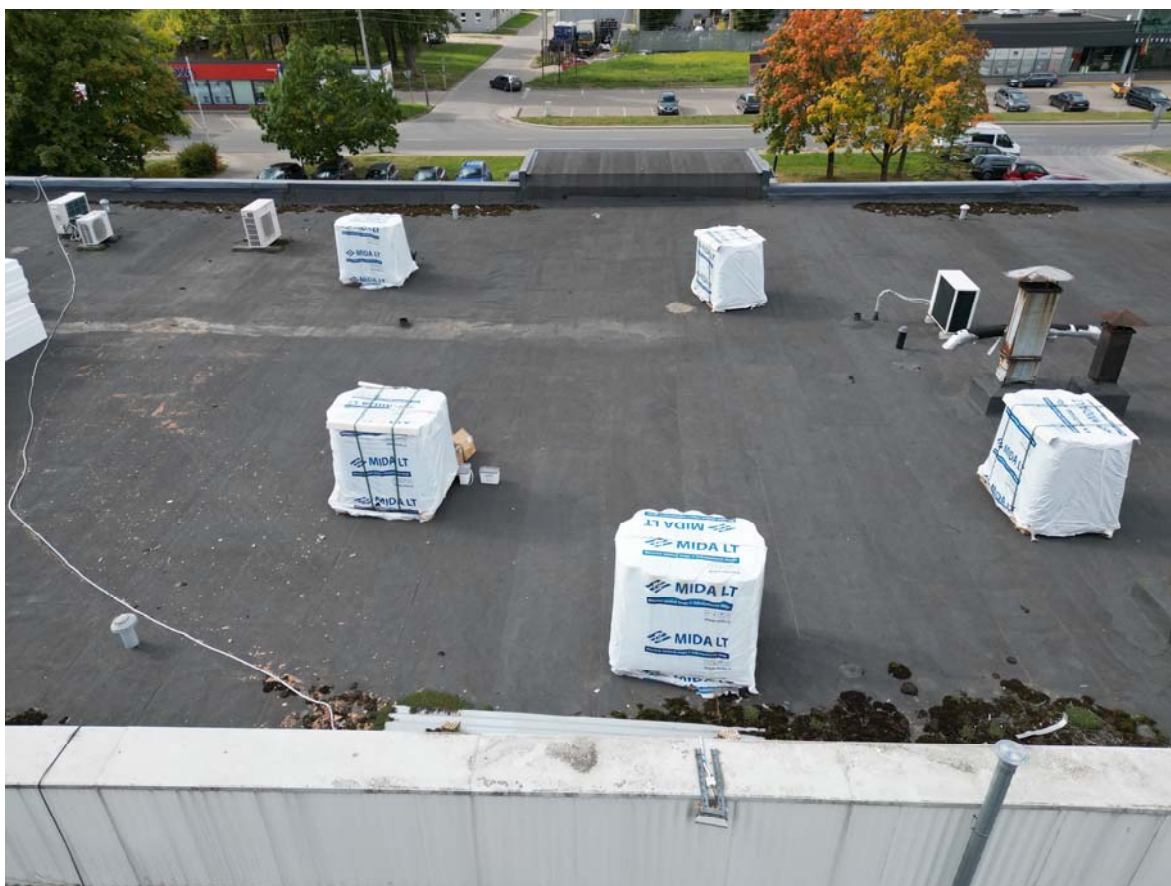
04 pav. Statinio 1B2/p stogo fotofiksacija

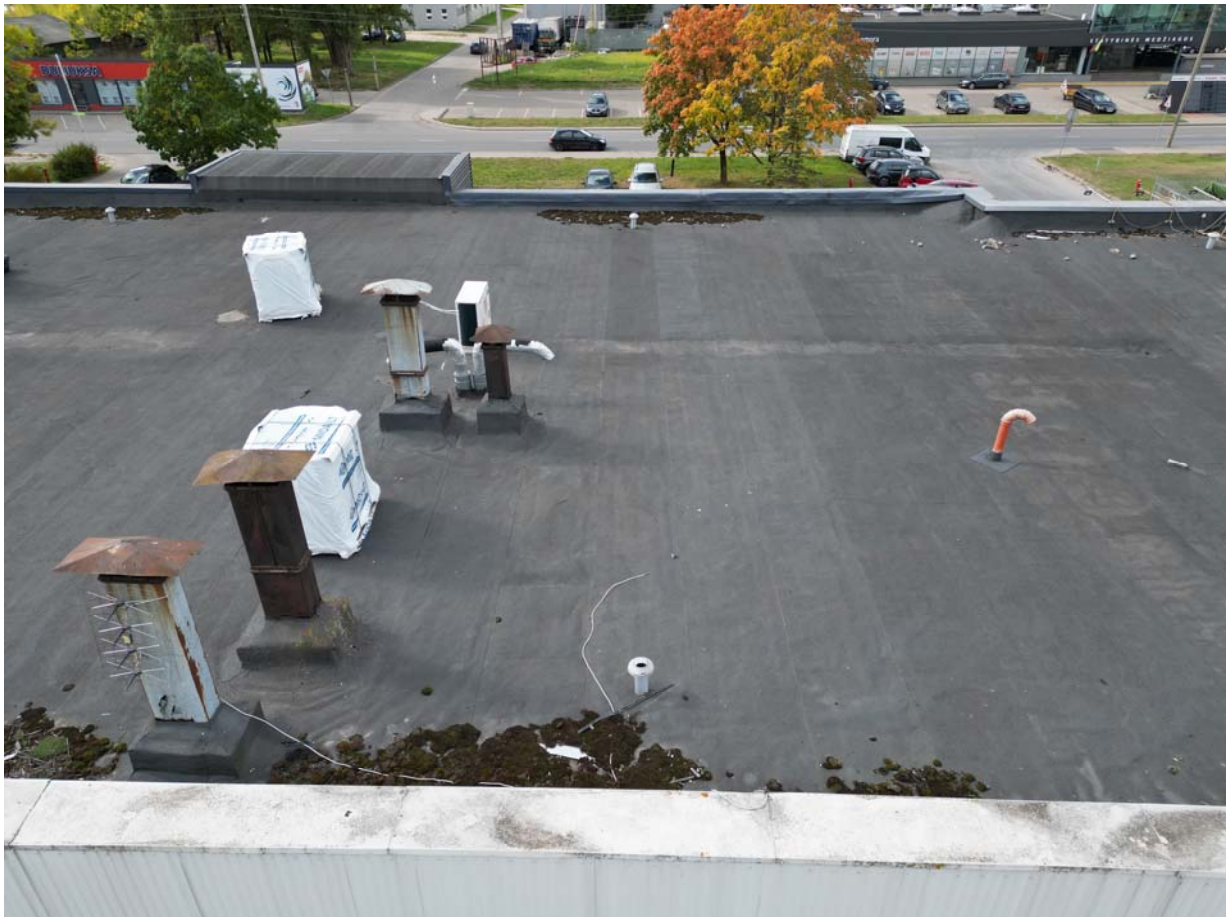
05 pav. Statinio 1B2/p stogo fotofiksacija

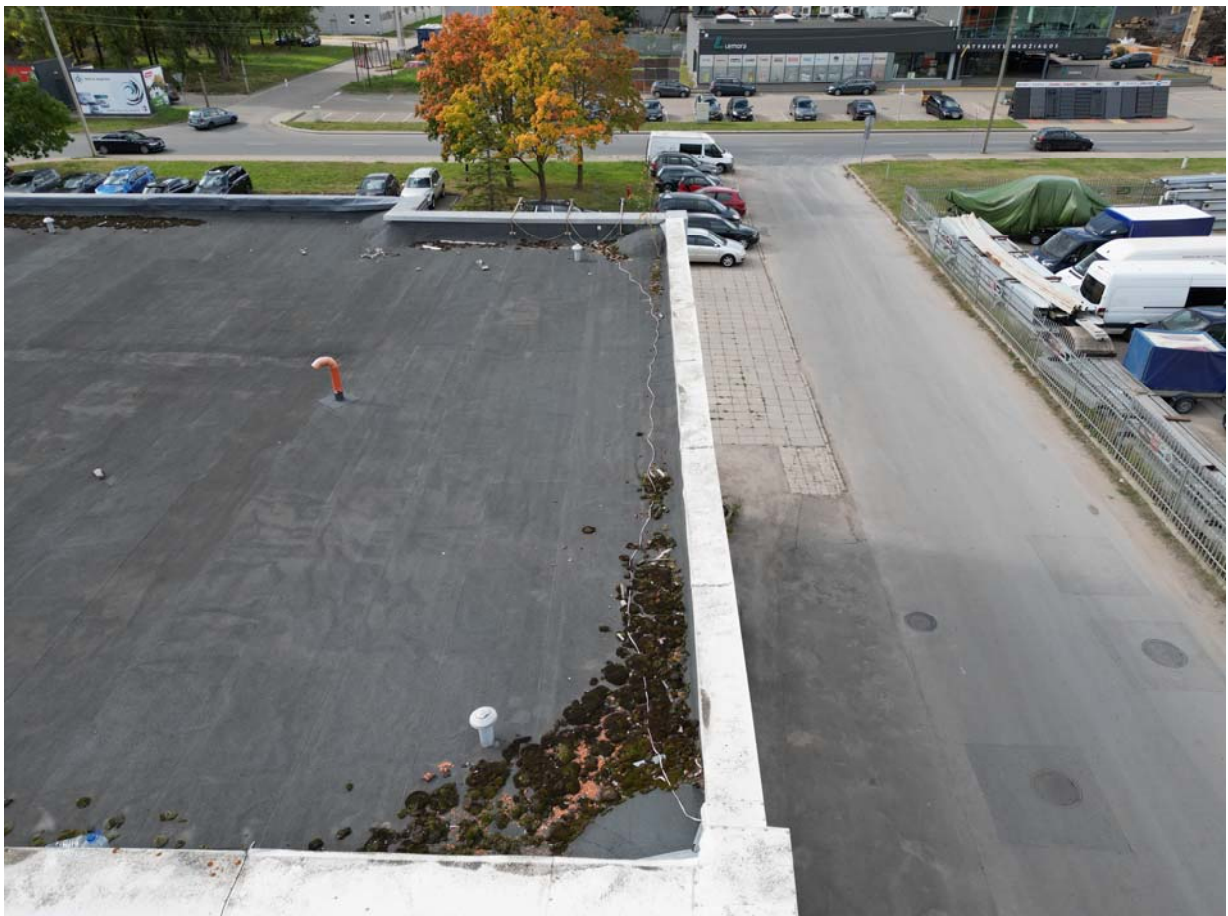
06 pav. Statinio 1B2/p stogo fotofiksacija
