**PASTATAS - GAMYBINIS KORPUSAS
VERPĖJŲ G. 26, VIEČIŪNAI, DRUSKININKŲ SAV.,
UNIKALUS NR. 3896-2007-4015**

STATINIO KONSTRUKCIJŲ TYRIMO AKTAS

Nr. 24-30T

Dėl Pastato - Gamybinio korpuso
Druskininkų sav., Viečiūnai, Verpėjų g.
26, unikalus Nr. 3896-2007-4015,
būklės ir galimybės ant stogo
sumontuoti saulės elementus

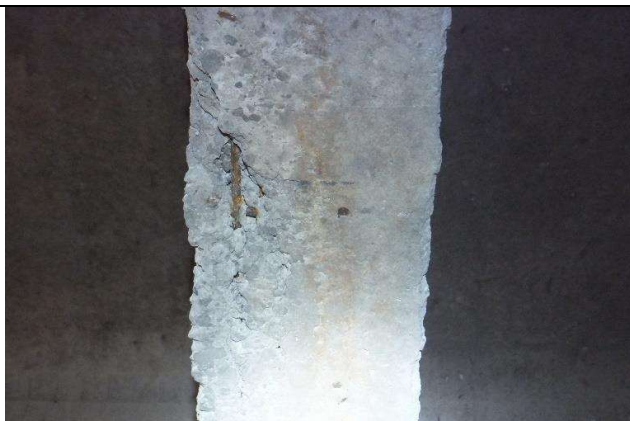
14 pav. Pažeistas g/b sijos apsauginis betono sluoksnis, kurį reikalinga atstatyti

Pastato g/b kolonų, rygelių ir sijų būklė – gera, vietomis patenkinama – matomi nežymūs korozijos poveikio ženklai, užfiksuota sija su atidengta armatūra, paveikta korozijos. Koroziją būtina kruopščiai nuvalyti nuo rūdžių, rekomenduojame tam naudoti smėliasrovę, padengti armatūrą antikorozinę danga, atstatyti pažeistą apsauginį sluoksnį.

Prieš įrengiant saulės modulius, reikalinga suremontuoti drėgmės ir korozijos pažeistus g/b elementus atstatant laikomąją galią, atstatyti nutrupėjusius armatūros apsauginius sluoksnius,

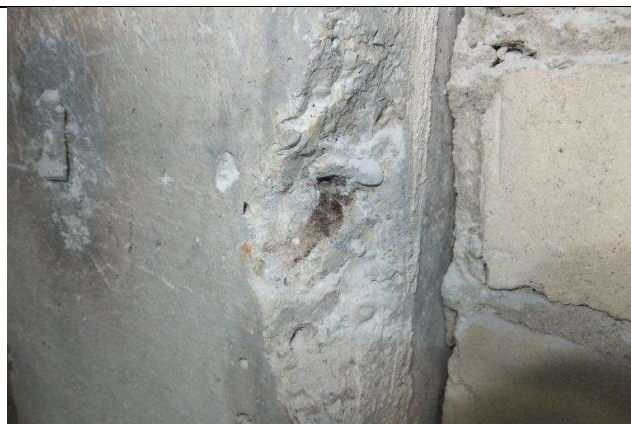
17 pav. Mechanškai pažeistas kolonos apsauginis betono sluoksnis. Korozijos paveikta armatūra.

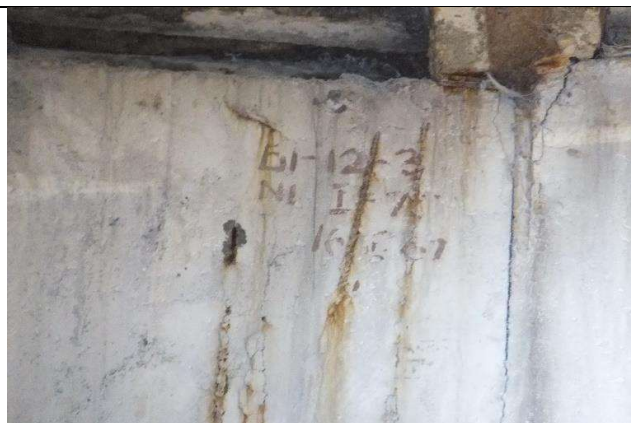
Tyrimo metu buvo nustatyta dvišlaičių 12 m ilgio g/b sijų markė patalpoje „1-132“. Vizualiai užfiksuota šių sijų markiruotė atitinka gaminių kataloge „Serija PK-01-06, leidimas 8*“ (rus. k. „Серия ПК-01-06, выпуск 8*“). nurodytą dvišlaičių sijų markę „1B1-12-3“ (rus. k. „1Б1-12-3“). Taip pat tyrimo metu sija buvo išmatuota, buvo ištirtas šių sijų betono stiprumas. Nustatyta, kad matmenys ir betono stiprumas yra ne mažesni, negu nurodytas sijos kataloge M400.

19 pav. Tyrimo metu užfiksuota dvišlaičių sijų markė, kuri yra užrašyta ant gaminio.

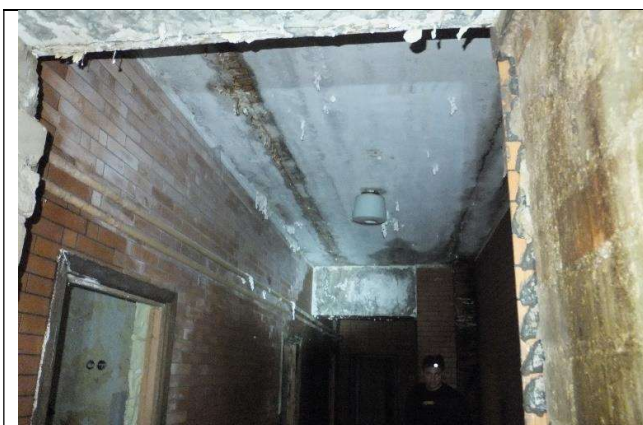
21 pav. Perdangos plokštė pirmame administracinio korpuso aukšte. Dėl nesandarios stogo dangos matomi vandens pratekėjimai. Reikalingas stogo dangos atnaujinimas.

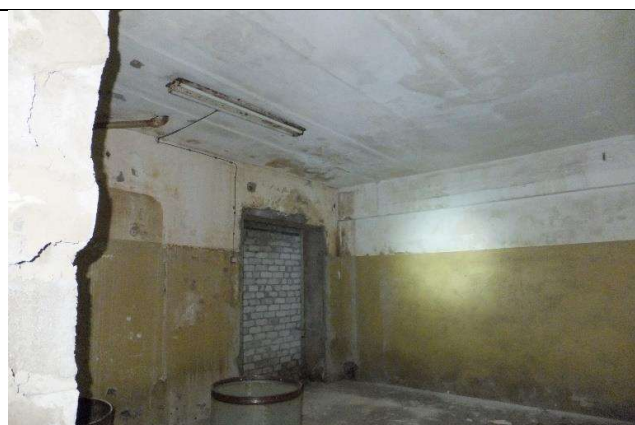
22 pav. Perdangos plokštė pirmame administracinio korpuso aukšte. Dėl nesandarios stogo dangos matomi vandens pratekėjimai. Reikalingas stogo dangos atnaujinimas.

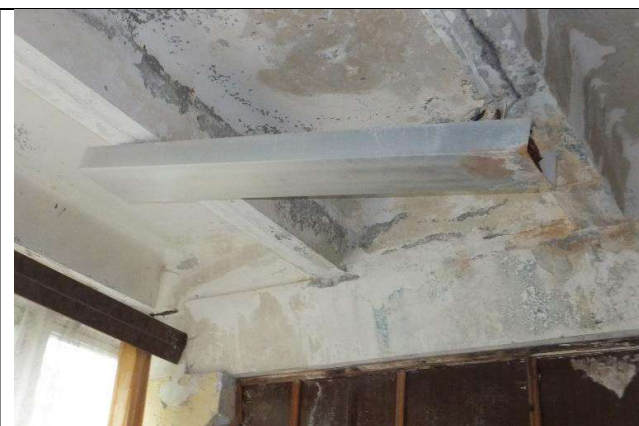
23 pav. Drėgmės poveikio požymiai ant antro aukšto lubų. Reikalingas stogo dangos atnaujinimas.

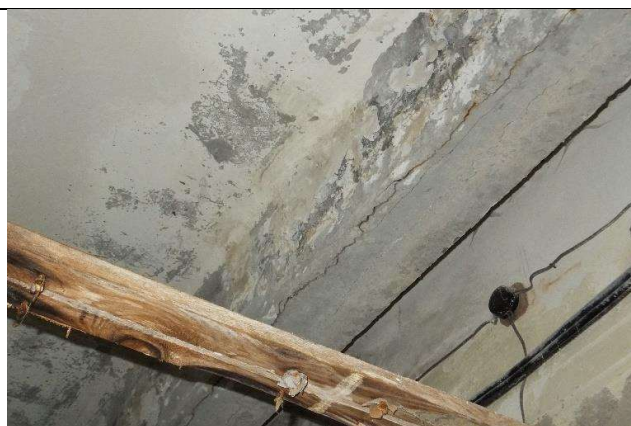
Denginio plokščių būklė vietomis, ypač administracinėje dalyje bloga – matomi išilginiai betono apsauginio sluoksnio įtrūkimai denginio plokščių briaunose, armatūros korozijos pažaidos, matomos plokščių vandens pažaidos, betono korozija, biopazaidos, stalaktitai. Reikalinga sutvarkyti vandens nuvedimą nuo stogo, vietomis reikalingas apdailos denginio plokščių remontas.

24 pav. Sutrūkinėjusi plokštės briauna antrame aukšte.

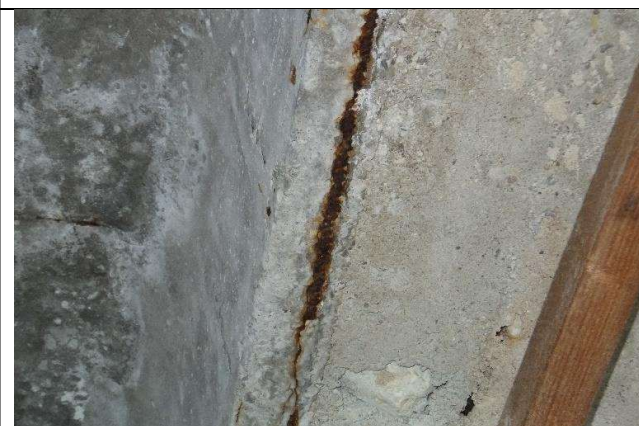
25 pav. Matoma korozijos paveikta plokštės armatūra.

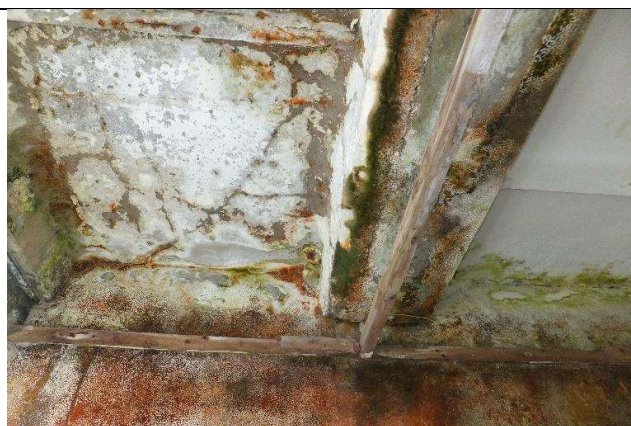
26 pav. Įtrūkimai plokštėje, betono ir armatūros korozija, biopažaidos.

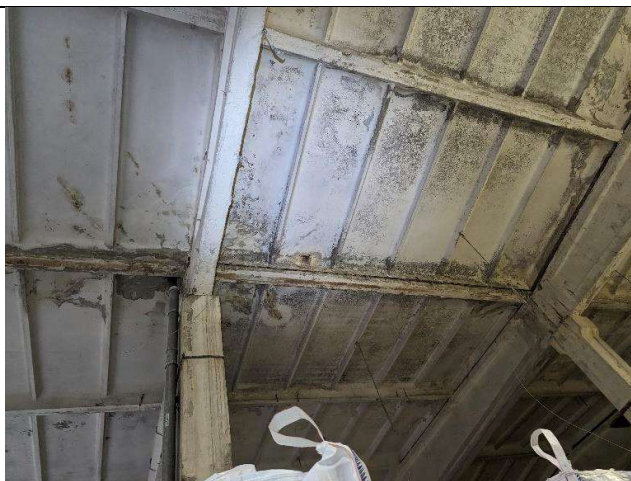
29 pav. Dėl stogo dangos nesandarumo matomos vandens pratekėjimo žymės.

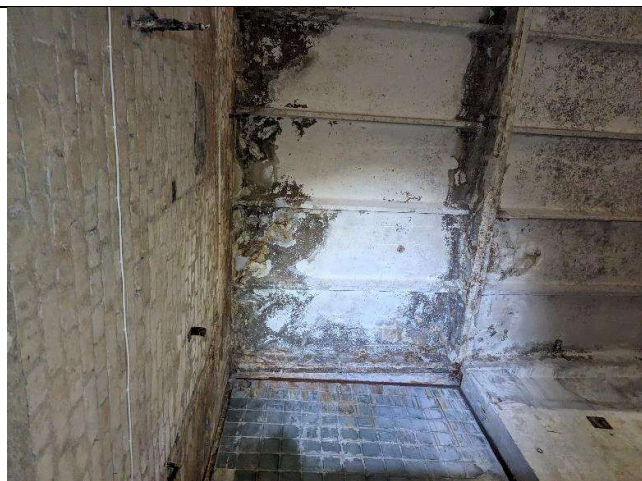
30 pav. Nutrupėjęs briaunuotų plokščių briaunų apsauginis betono sluoksnis ties atrama, korozijos pažeista briaunos armatūra.

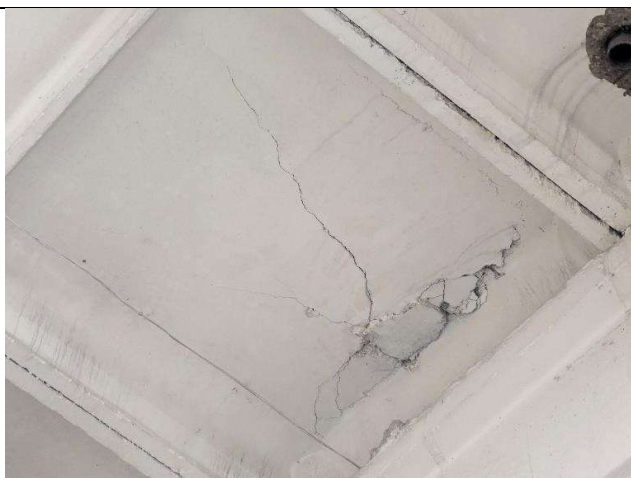
31 pav. Sutrūkinėjusi plokštės lentyna gamybinėje dalyje.

suremontuoti sutrūkinėjusias lentynas. Ant stogo sumontavus saulės elektrinės modulius, žiemos laikotarpiu, didelio snygio atveju, rekomenduojame nukasti sniegą, kas sumažintų padidėjančią apkrovą į stogo konstrukcijas, bei leistų efektyviai naudoti saulės elektrinės modulius.

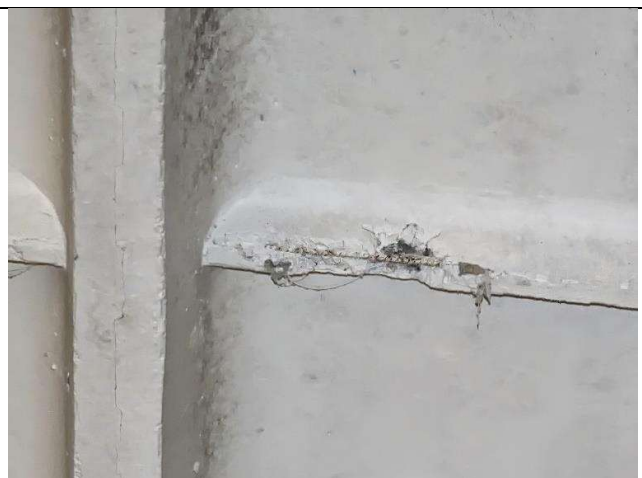
32 pav. Nutrupėjęs briaunuotų plokščių briaunų apsauginis betono sluoksnis gamybinėje dalyje.

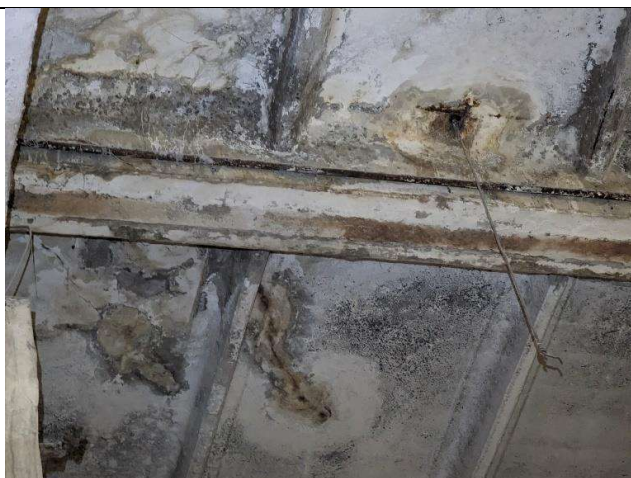
33 pav. Išilginiai įtrūkimai plokštės briaunoje gamybinėje dalyje.

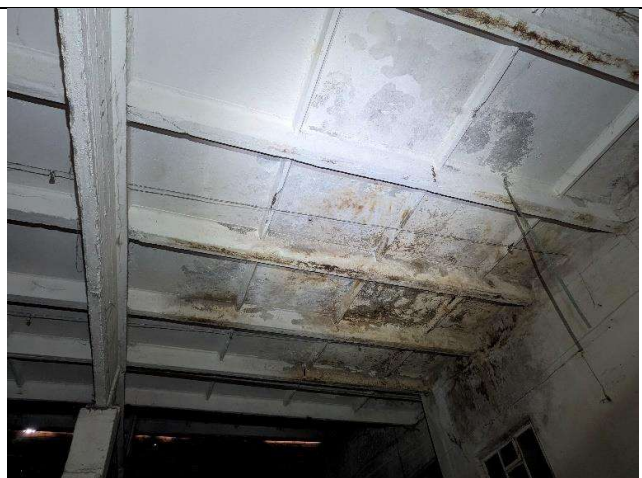
34 pav. Matomos drėgmės pažaidos ant perdangų ir ienos gamybinėje dalyje.
