Pastatas - sandėlis 6F1g (Un. Nr. 7995-4009-1058), pastatas – sandėlis 3F1g (Un. Nr. 7995-4009-1027), pastatas – sandėlis 4F1ž (Un. Nr. 7995-4009-1038), pastatas – gamybinis pastatas 5P1ž (Un. Nr. 7995-4009-1049), kiti statiniai – kiemo statiniai 1g1m Trakų r. sav., Naujasodžių k.

**STATINIO DENGINIO KONSTRUKCIJŲ DALINĖS EKSPERTIZĖS AKTAS  
NR. 19-115T**

**STATINIO DENGINIO KONSTRUKCIJŲ  
DALINĖS EKSPERTIZĖS AKTAS  
2019-03-12 NR. 19-115T  
Kaunas**

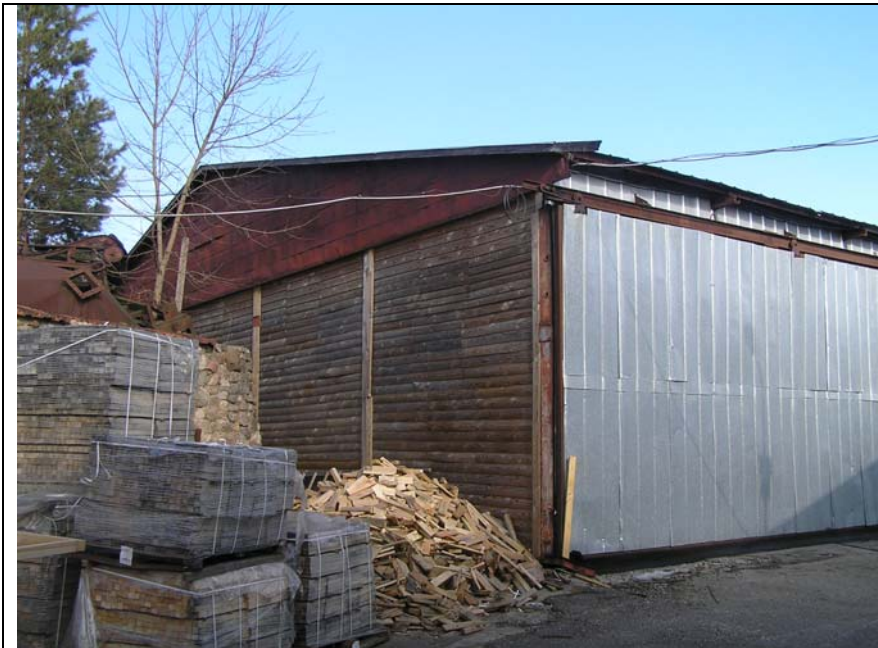
1 pav. Pastato 6F1g bendras vaizdas

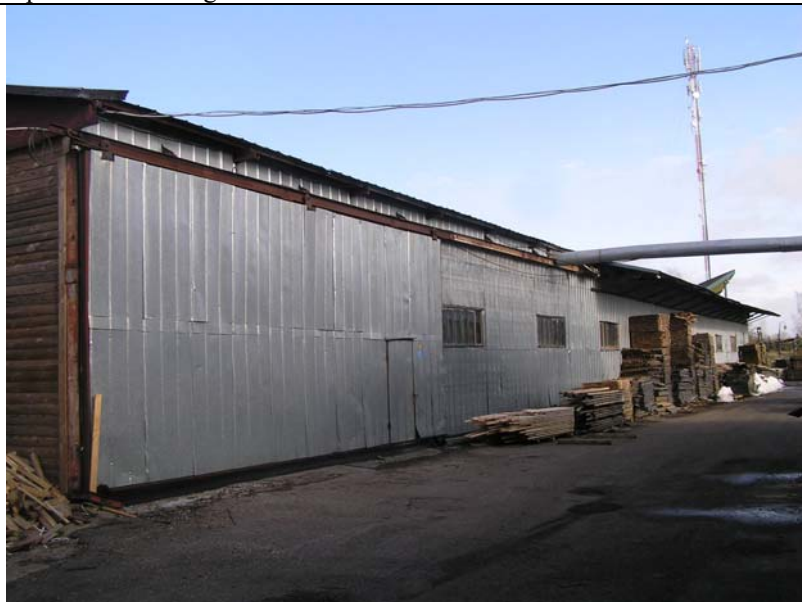
2 pav. Pastato 6F1g bendras vaizdas

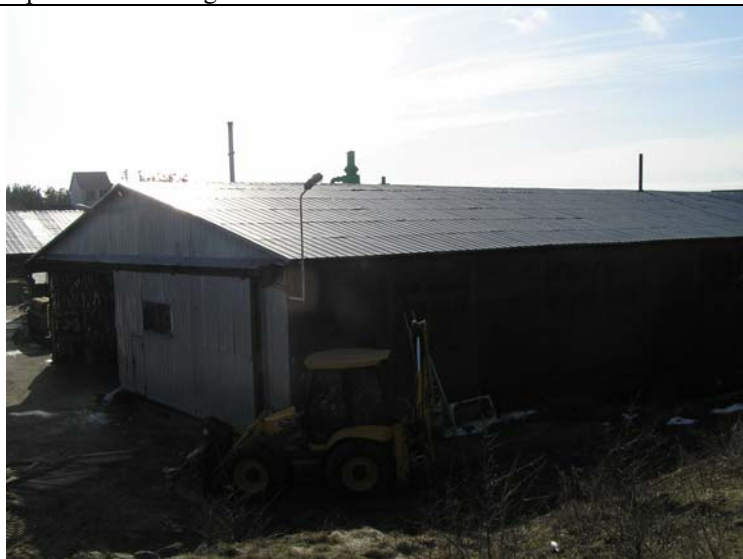
3 pav. Pastato 6F1g stogo bendras vaizdas

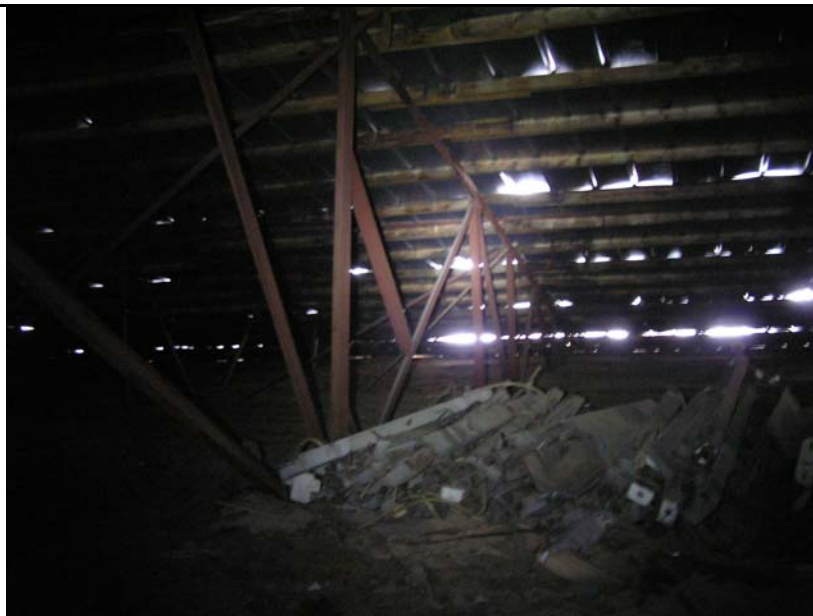
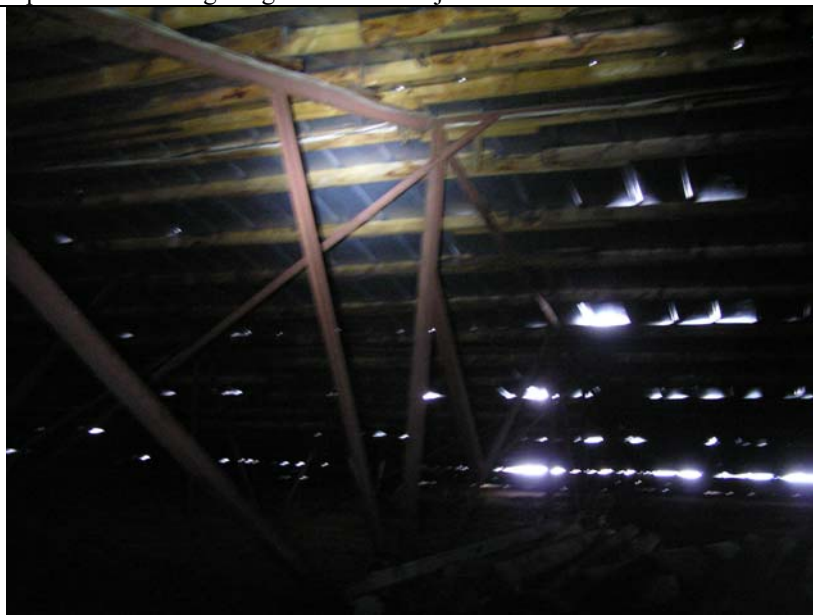
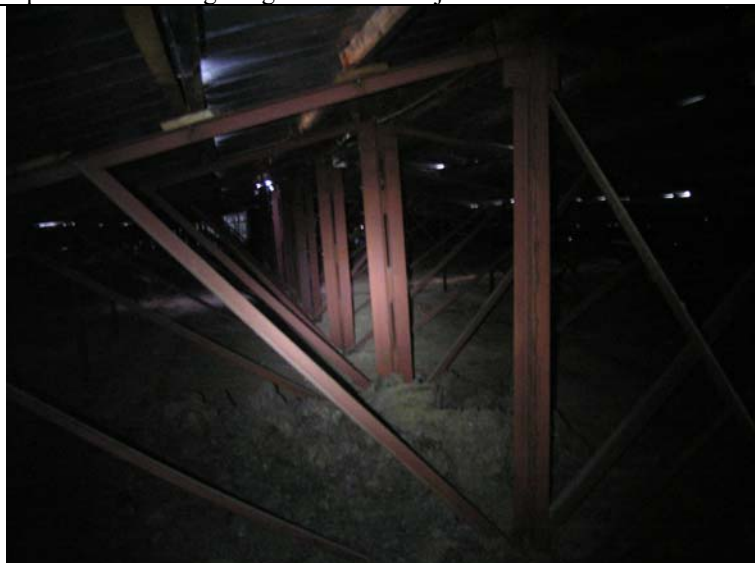
Pastato 6F1g pagrindiniai matmenys: plotis 20m, ilgis 60,0m, aukštis 7,5m. Rėmas dviejų angų. Laikantys rėmai išdėstyti kas 3,0m. Pastatas yra karkasinis ryšinis:

- kolonos metalinės ;
- dvišlaitė, trikampė santvara;
- ilginiai mediniai 50x80(h)mm, kas 600mm. Stogo danga skarda.

4 pav. Pastato 6F1g denginio konstrukcijos

5 pav. Pastato 6F1g denginio konstrukcijos

6 pav. Pastato 6F1g denginio konstrukcijos

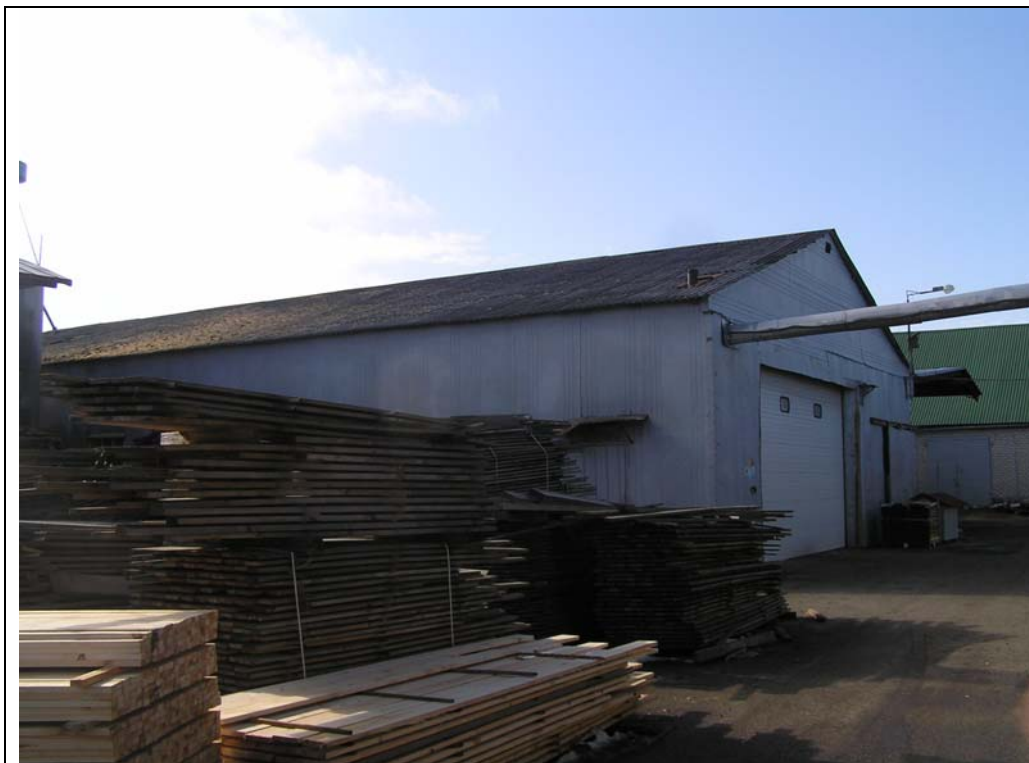
7 pav. Pastato 3F1g bendras vaizdas

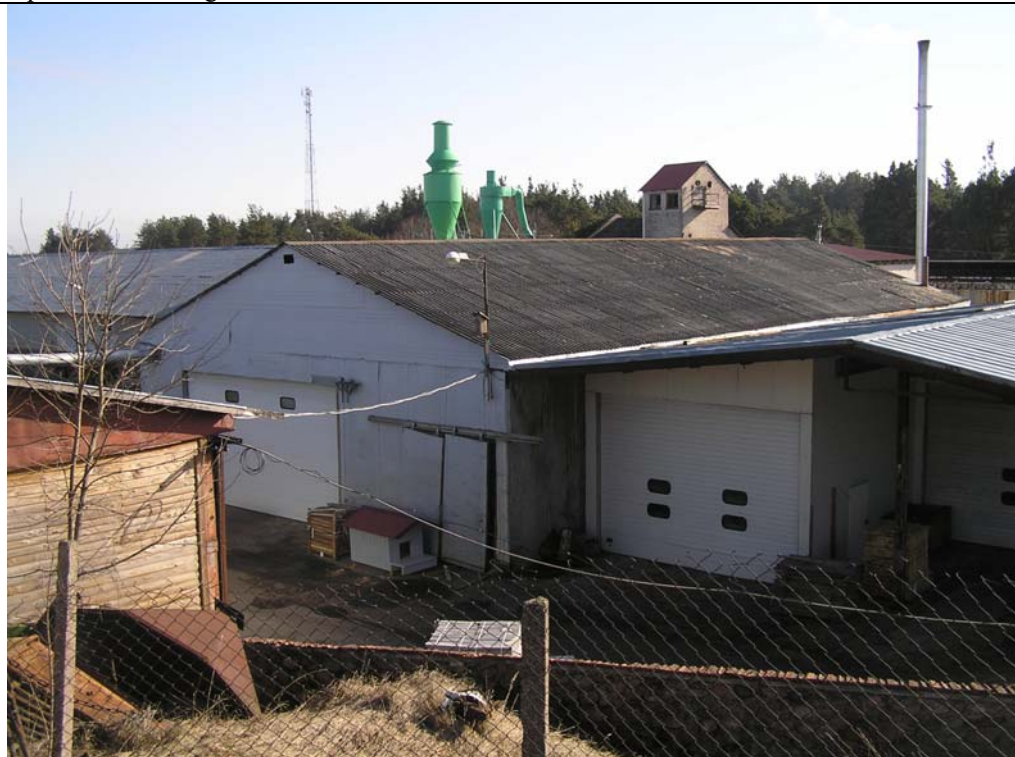
8 pav. Pastato 3F1g stogo bendras vaizdas

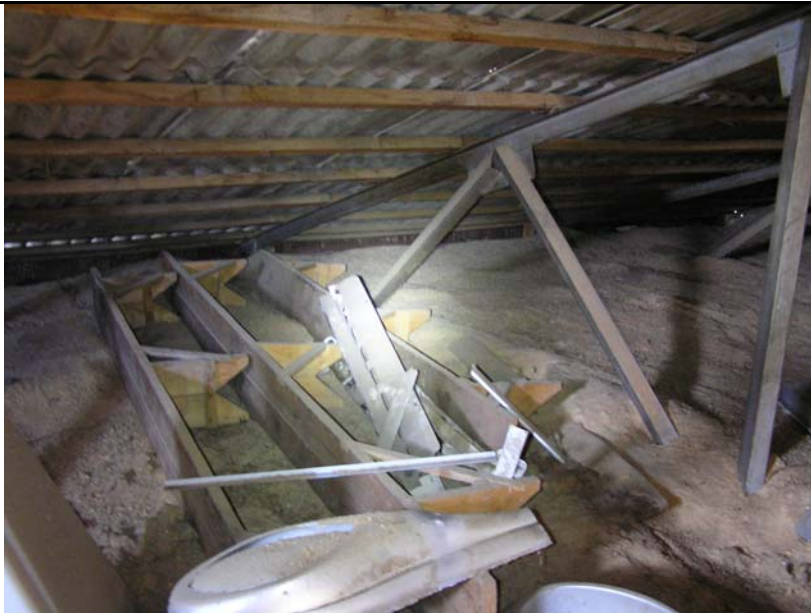
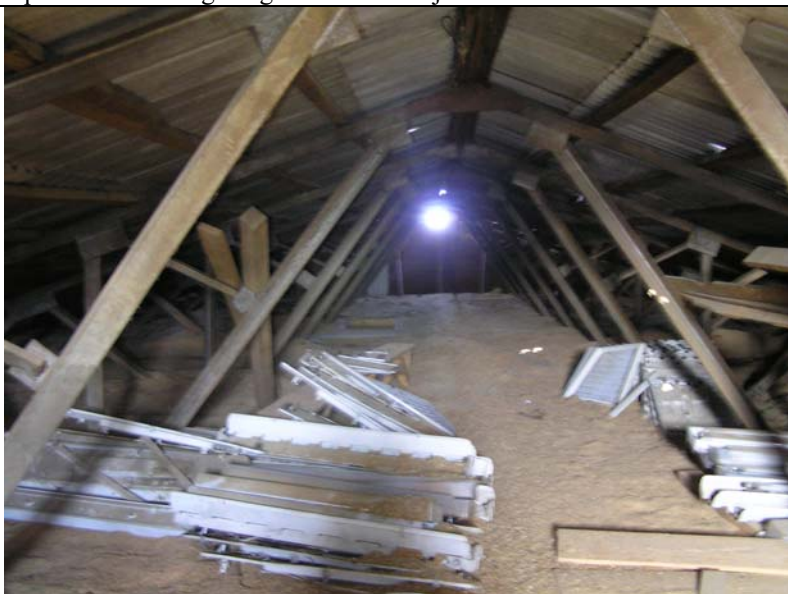
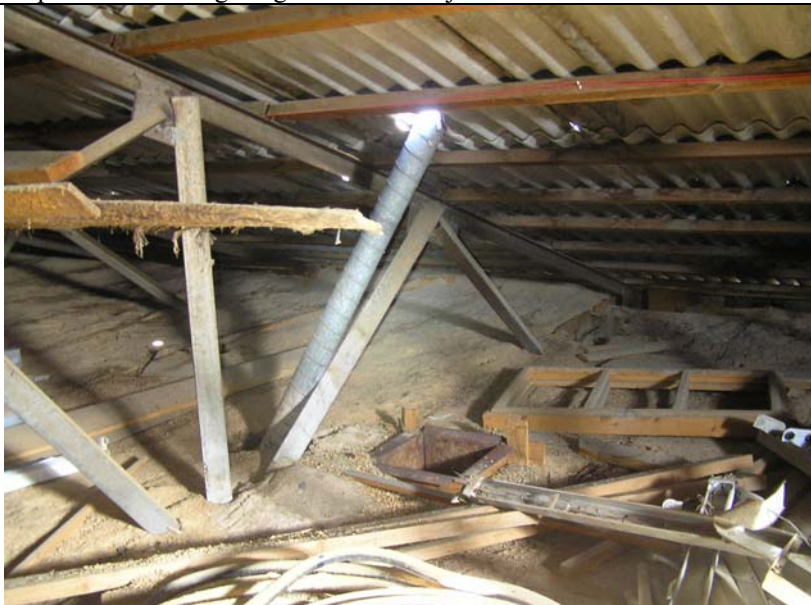
Pastato 3F1g pagrindiniai matmenys: plotis 15,6m, ilgis 31,6m, aukštis 7,5m. Rėmas vienos angos. Laikantys rėmai išdėstyti kas 3,0m. Pastatas yra karkasinis ryšinis:

- kolonos metalinės ;
- dvišlaitė, trikampė santvara;
- ilginiai mediniai 50x80(h)mm, kas 600mm. Stogo danga - šiferis.

9 pav. Pastato 3F1g denginio konstrukcijos

10 pav. Pastato 3F1g denginio konstrukcijos

11 pav. Pastato 3F1g denginio konstrukcijos

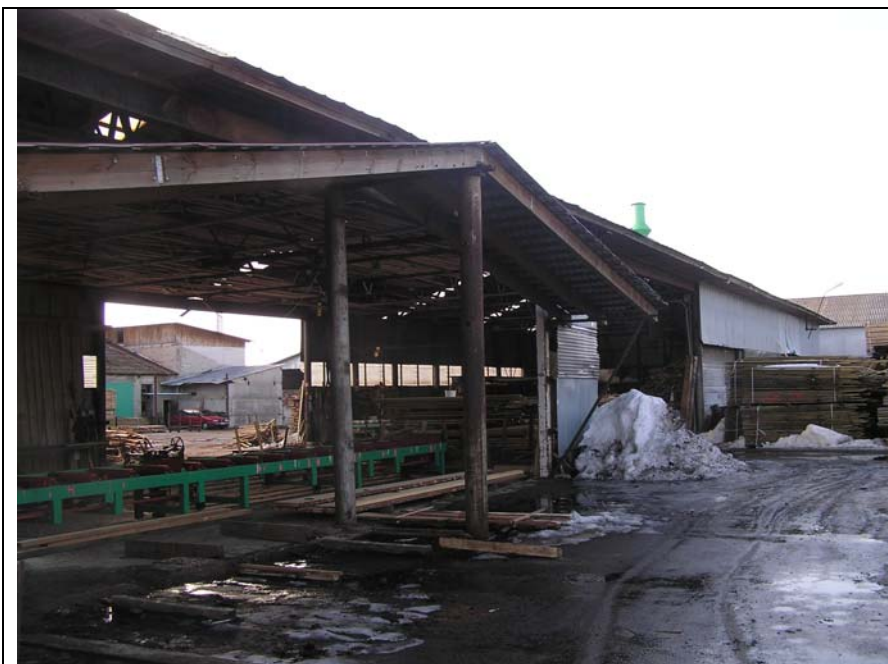
12 pav. Pastato 4F1ž ir 5P1ž bendras vaizdas

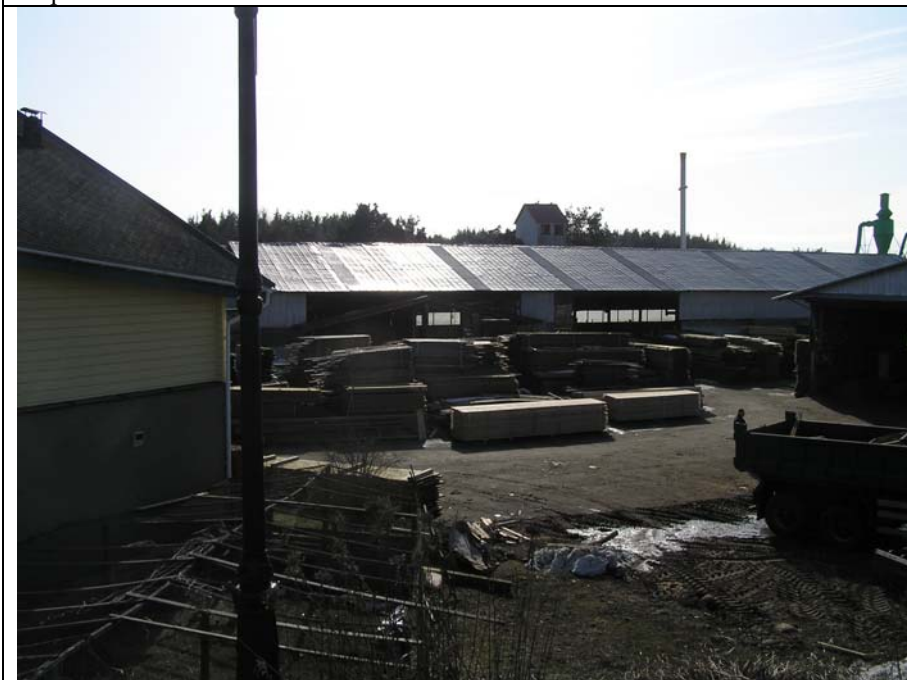
13 pav. Pastato 4F1ž ir 5P1ž stogo bendras vaizdas

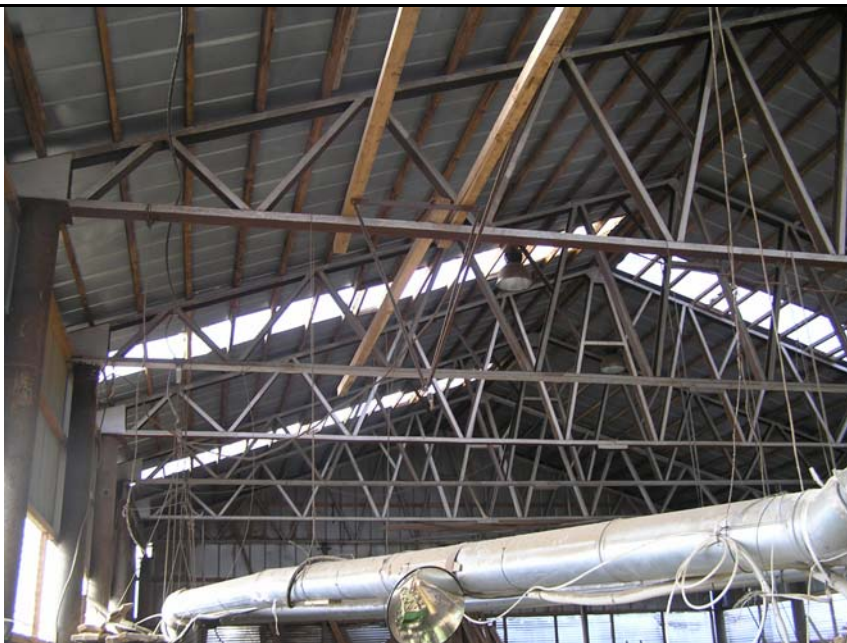
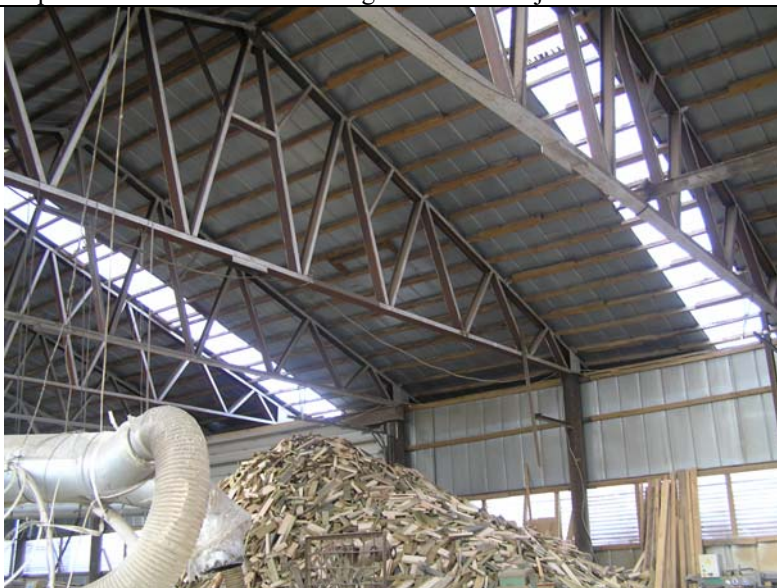
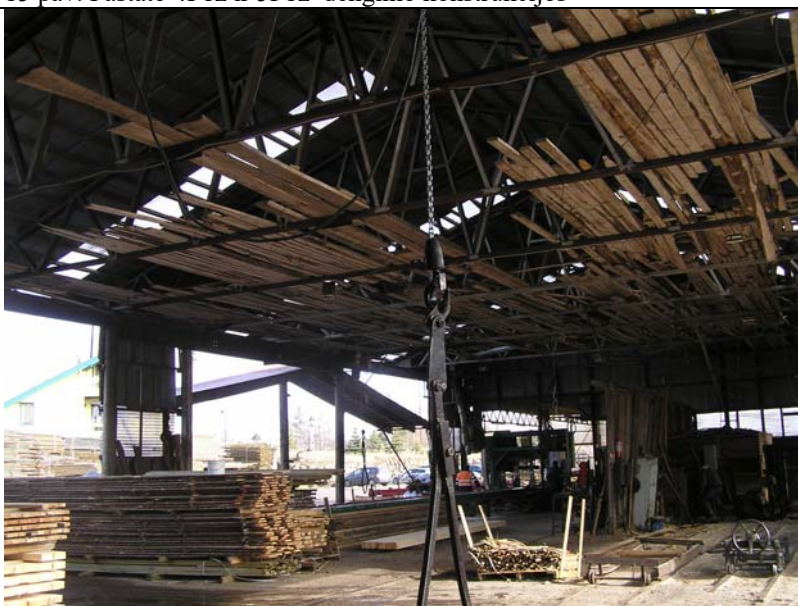
Pastato 4F1ž pagrindiniai matmenys: plotis 15,0m, ilgis 28,0m, aukštis 7,5m. Rėmas vienos angos. Laikantys rėmai išdėstyti kas 3,0m. Pastatas yra karkasinis ryšinis:

- kolonos metalinės ;
- dvišlaitė, trikampė santvara;
- ilginiai mediniai 100x100(h)mm, kas 600mm. Stogo danga - skarda.

Pastato 5P1ž pagrindiniai matmenys: plotis 15,0m, ilgis 19,0m, aukštis 7,5m. Rėmas vienos angos. Laikantys rėmai išdėstyti kas 3,0m. Pastatas yra karkasinis ryšinis:

14 pav. Pastato 4F1ž ir 5P1ž denginio konstrukcijos

15 pav. Pastato 4F1ž ir 5P1ž denginio konstrukcijos

16 pav. Pastato 4F1ž ir 5P1ž denginio konstrukcijos

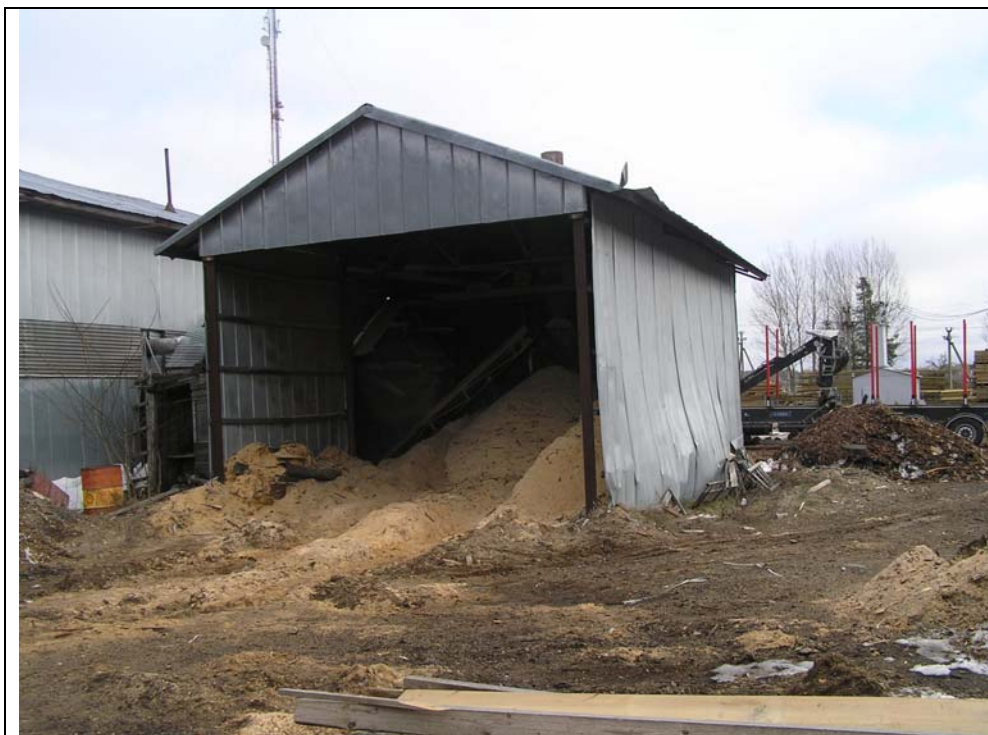
17 pav. Statinio 1g1m bendras vaizdas

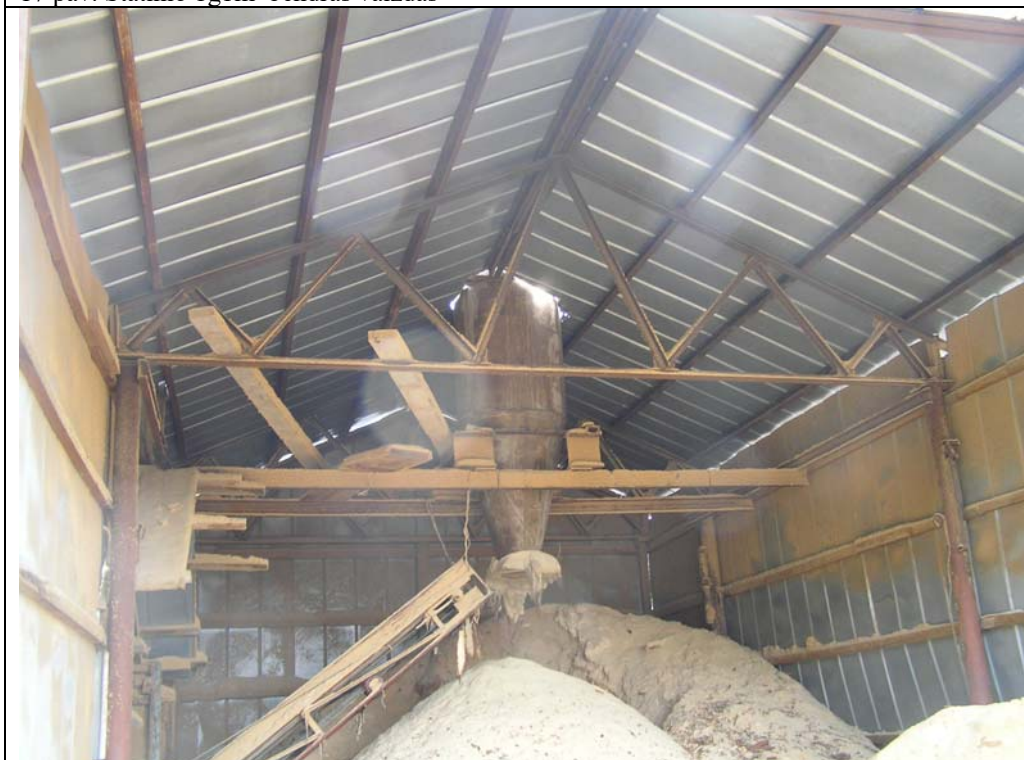
Pastato 1g1m pagrindiniai matmenys: plotis 6,0m, ilgis 9,0m, aukštis 6,0m. Rėmas vienos angos. Laikantys rėmai išdėstyti kas 3,0m. Pastatas yra karkasinis ryšinis:

- kolonos metalinės ;
- dvišlaitė, trikampė santvara;
- ilginiai metaliniai (lovės Nr.12). Stogo danga - skarda.

18 pav. Statinio 1g1m denginio konstrukcijos
